INFORME TÉCNICO DE INGENIERÍA ACÚSTICA

CLASIFICACIÓN DE TRANSMISIÓN DE RUIDO (STC) DE ACUERDO CON PROCEDIMIENTOS DADOS POR LAS NORMATIVAS ASTM E 90-04, ASTM E 413-04, ASTM E1332-90 Y ISO 3382.

Material: Deceuninck Everest Max de Sistema batiente, hoja de apertura exterior, vidrio de 5 mm.

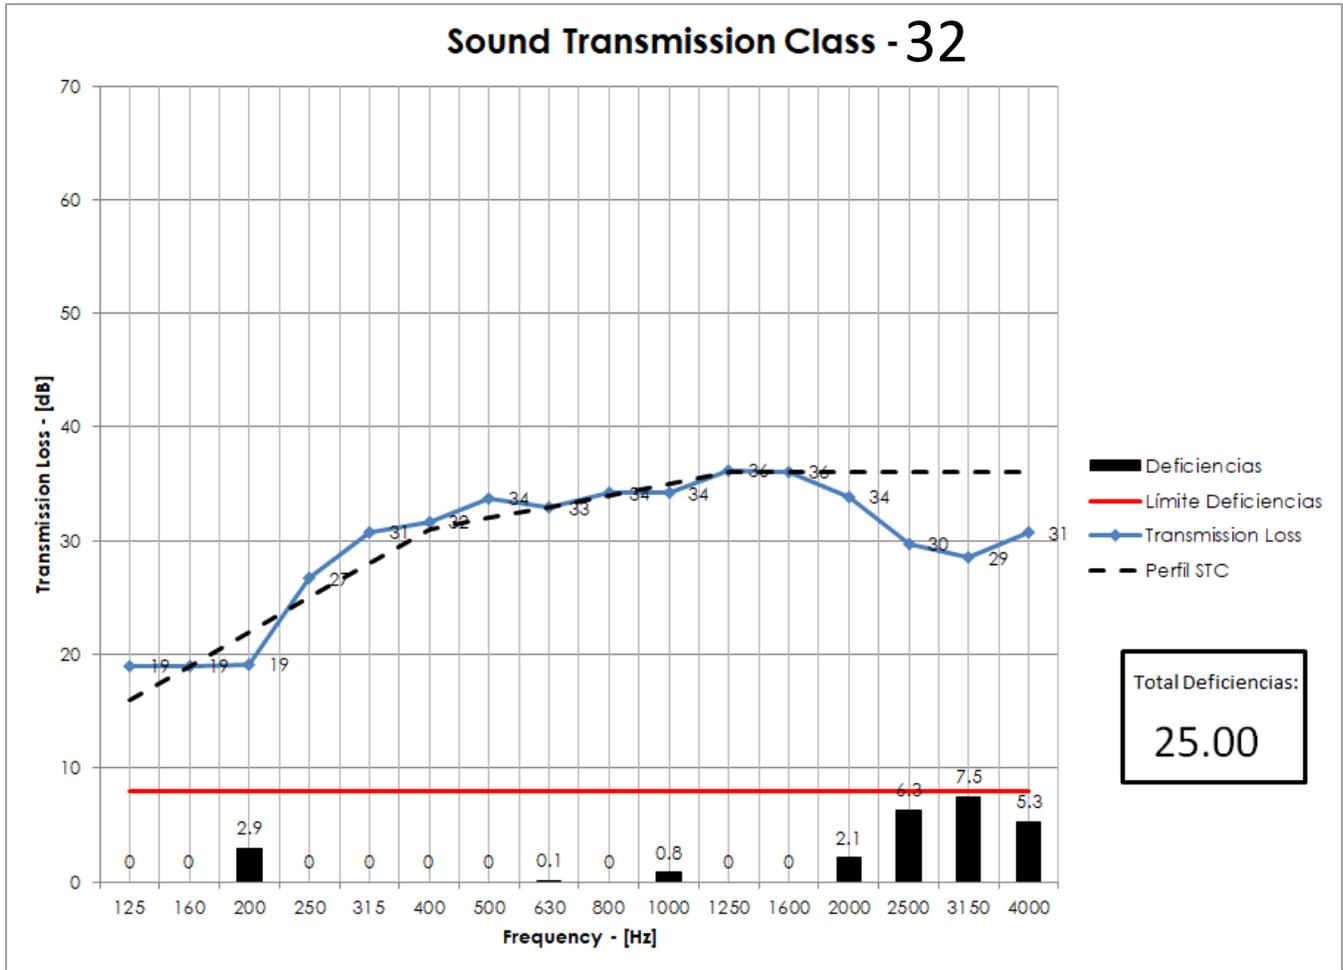
Grafica 1. Curva de TL¹ y Ponderación STC

¹ Los datos de pérdida por transmisión (TL) en las bandas de frecuencia de 200Hz, 160Hz y 125 Hz se ajustan por regresión lineal a partir de las bandas colindantes, a causa de los modos propios de la sala por concentración de energía.

La partición medida presenta una calificación STC – 32 y OITC – 27. Dentro de los cálculos realizados para el análisis del elemento bajo estudio, el valor de la máxima deficiencia por banda de 1/3 de octava es de 7,5 dB; y la sumatoria total de deficiencias es de 25dB.

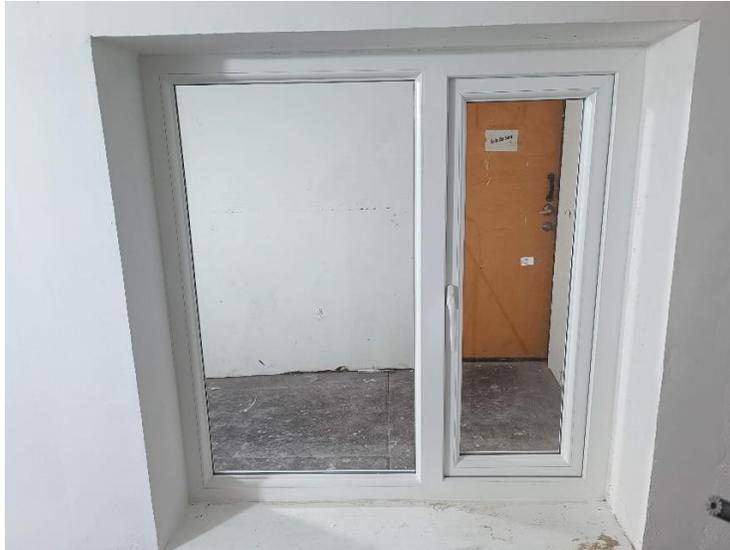
Imagen 1. Vista general de la ventana.

La ventana se compone de un único marco que sostiene la ventana fija y sobre el cual se monta la ventana batiente.

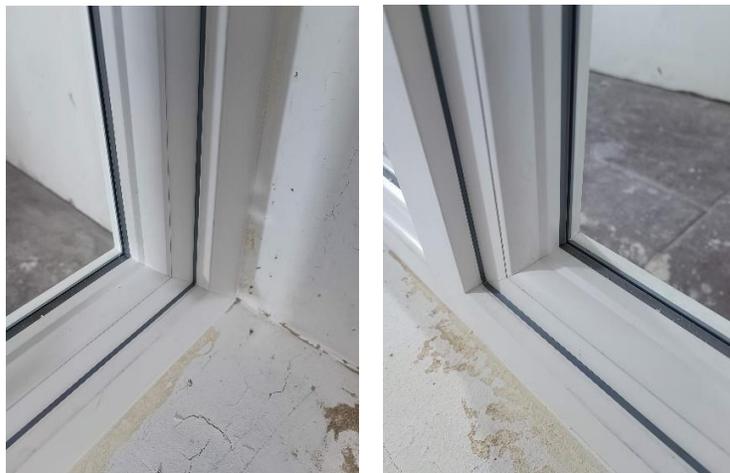
Imagen 2. Sistema batiente bien ajustado.

- El perfil sostiene el vidrio con empaques (pisa vidrios).
- El sistema batiente se ajusta de forma correcta, los empaques aprietan el perfil para realizar sellamiento.
- Se aplica silicona en varios puntos del perfil tales como las juntas entre los elementos que la componen.

- Se realizó un sellado perimetral con silicona neutra en ambas caras para asegurar la hermeticidad contra el vano del laboratorio.
- El sistema no presentó filtraciones, y las manijas fijaban correctamente.

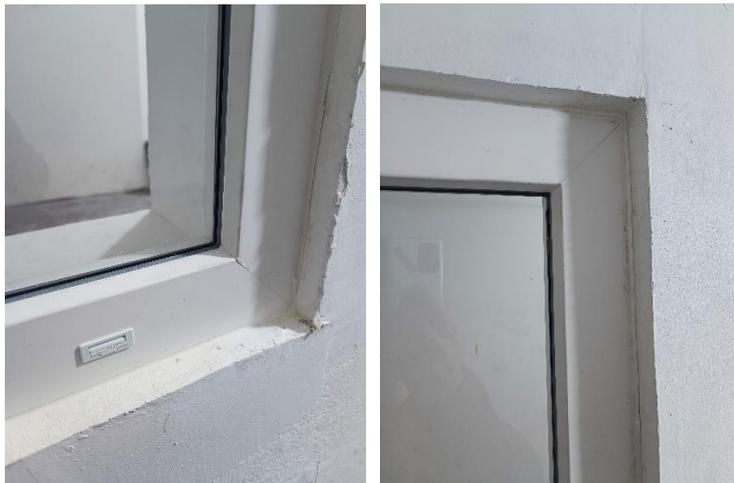
Imagen 4. Sellamiento contra el vano con silicona.

La ventana viene en un único cuerpo el cual se instala en el vano directamente junto con espuma de poliuretano expandido, se nivela y ancla con tornillería cada 700mm, se sella perimetralmente con silicona neutra contra el vano por ambas caras.

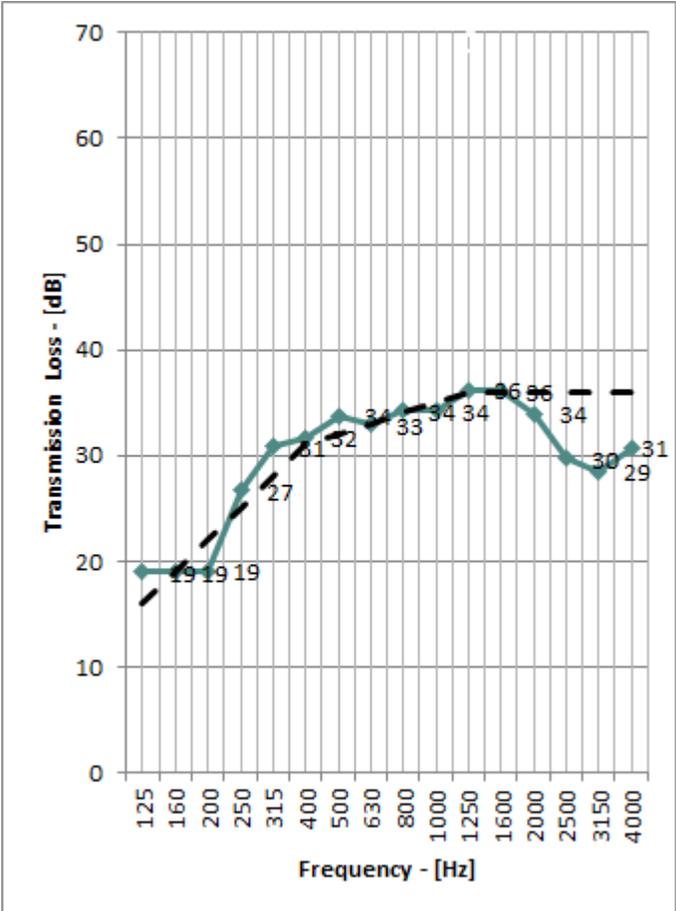
<p>IMAGEN DEL SISTEMA MEDIDO</p> <p>Material: Deceuninck Everest Max de Sistema batiente, hoja de apertura exterior, vidrio de 5 mm.</p>	<p>STC: 32</p> <p>Tamaño de la probeta: 1,19m alto x 1,21m de ancho.</p>
